ANÁLISIS DE LA FALLA DE UN TALUD DE ROCA EN TULUM, MÉXICO¹

Luis E. Vallejo²

ANALYSIS OF THE FAILURE OF A ROCK SLOPE IN TULUM, MEXICO

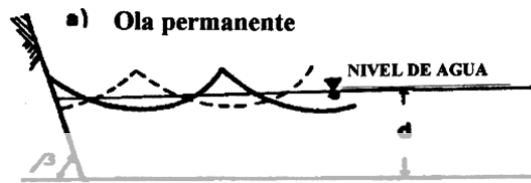
Cuando las olas actúan al pie de taludes costeros se desarrollan dos tipos de fuerzas. Un tipo de fuerzas es la fuerza de compresión que actúa perpendicular a la cara del talud, y la otra es una fuerza tangencial (de corte) que actúa cuando el agua regresa al océano. La fuerza de compresión causa una desintegración del material rocoso y la fuerza de corte (tangencial) remueve el material del talud. Una hendidura en el pie del talud es el resultado de la acción de estas dos fuerzas (Figura 2).
